KEMAMPUAN LAYAN PLAT LANTAI EKSISTING DITINJAU DARI ASPEK PERENCANAAN DAN HASIL PENGUJIAN

Antonius¹, Prabowo Setiyawan² dan Danna Darmayadi³

Abstrak

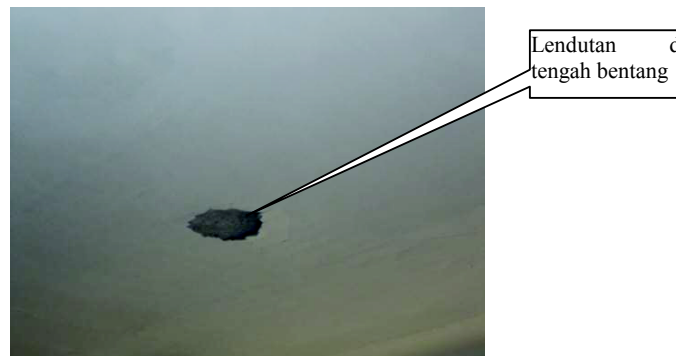
Berdasarkan tinjauan di lapangan, ternyata banyak ditemui penurunan/defleksi plat di beberapa lantai, dan defleksi terbesar adalah plat di lantai 6 yang mengalami penurunan sangat signifikan, dimana secara visual lendutan yang terjadi dapat diindikasikan bahwa plat telah mengalami deformasi inelastik atau lendutan yang sangat signifikan (Gambar 2). Hal ini akan membahayakan kendaraan/mobil yang melewati plat lantai tersebut. Berdasarkan kondisi tersebut, maka perlu dilakukan evaluasi terhadap plat terutama untuk mengetahui beban yang masih mampu didukung.

Gambar 2. Plat Lantai 6 bagian bawah dan kondisi lendutan

3. Plat Lantai 6 pada As 2-3 dan As B-C yang ditinjau seperti uraian di atas tidak dapat digunakan untuk dilewati beban mobil maupun kendaraan dan diprioritaskan agar segera diadakan perbaikan/dibongkar terlebih dahulu kemudian direkonstruksi.

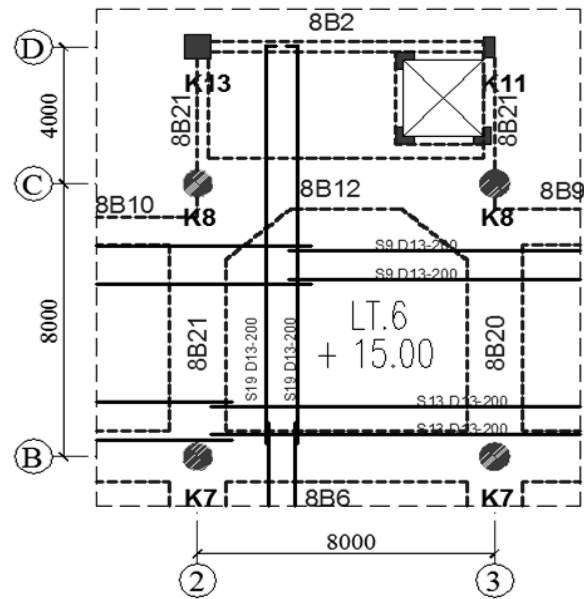
Tinjauan terhadap gambar perencanaan plat dilakukan dengan mengevaluasi gambar sistem penulangan, yang salah satunya diperlihatkan pada Gambar 5. Berdasarkan gambar tersebut diketahui bahwa plat menggunakan tulangan ganda, dan pada semua bentang baik di daerah tumpuan maupun lapangan menggunakan diameter dan jarak yang sama yaitu D13-200. Sistem pemasangan tersebut dalam prinsip analisis struktur di luar kebiasaan dimana pada umumnya pemasangan rasio/luas tulangan yang direpresentasikan dalam jarak tulangan di daerah tumpuan seharusnya lebih rapat daripada tulangan di lapangan. Pada bagian lain terlihat pendetailan sambungan tulangan dimana letak sambungan tersebut diletakkan di daerah yang akan dilewati garis leleh plat (Gambar 6). Sebagaimana diketahui pada daerah yang dilewati garis leleh adalah daerah yang mengalami tegangan tarik terbesar. Dengan letak sambungan di daerah yang dilewati garis leleh tersebut akan menyebabkan sambungan *lap splices* tulangan juga akan mengalami gaya tarik yang besar dan akan memicu kehilangan lekatan (*debonding*) antara tulangan dengan beton. Perilaku tersebut akan mengakibatkan perilaku lentur yang berlebihan dan momen yang terjadi di daerah tersebut juga meningkat. Perilaku ini dapat memicu plat untuk melendut secara signifikan pada daerah tersebut.

Gambar 5. Gambar penulangan plat lantai 6 (gambar perencanaan)

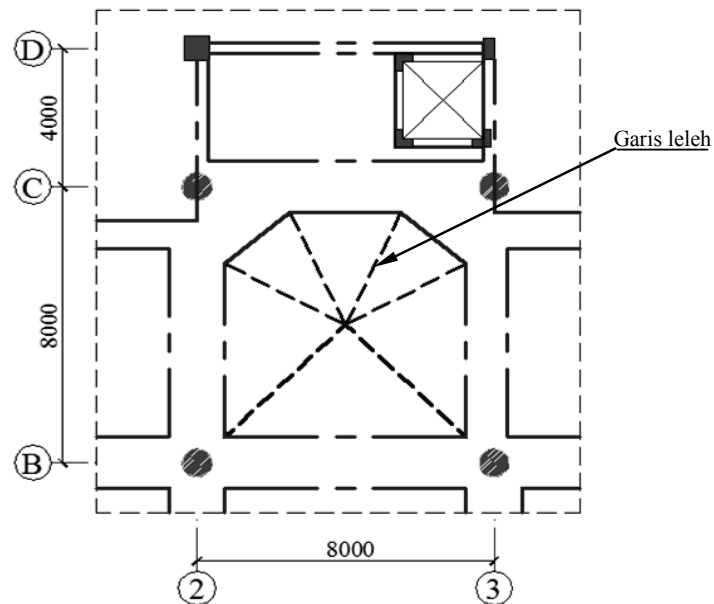
Gambar 6. Estimasi pola garis leleh pada plat

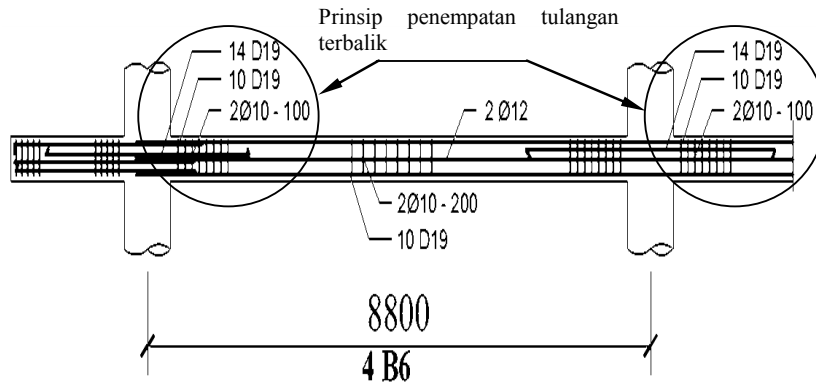
AS B +15.00

Tinjauan pemasangan tulangan balok As-B menunjukkan bahwa pada daerah tumpuan, tulangan paling atas adalah 10D19 dan tulangan pada lapisan bawahnya adalah 14D19 (Gambar 7). Secara mekanika pemasangan tersebut adalah terbalik dimana seharusnya tulangan dengan jumlah tulangan yang paling banyak adalah yang berada pada daerah tarik maksimum, dan apabila lebar penampang tidak mampu menampung jumlah tulangan maka tulangan sisanya dilimpahkan ke lapisan yang kedua. Dengan kondisi pemasangan seperti gambar tersebut maka kapasitas lentur balok dikhawatirkan tidak akan sebesar yang diprediksi dalam desain. Selain itu distribusi momen dari daerah lapangan akan terhambat karena tidak terbentuknya pengalihan momen secara sempurna. Keadaan ini juga dapat memicu terjadinya retak-retak dan lendutan plat di lapangan juga membesar.

Gambar 7. Penulangan balok As-B

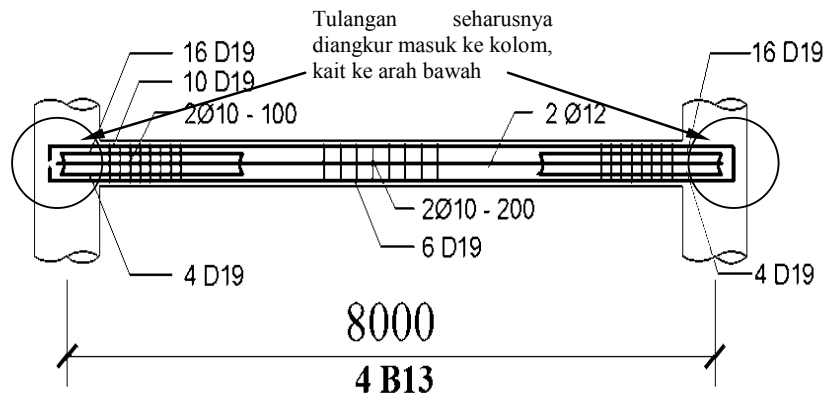
AS C +15.00

Pendetailan tulangan lainnya yang tidak sesuai standar dicontohkan pada balok As-C. Seperti terlihat pada Gambar 8, pada ujung kiri dan kanan tulangan hanya sekedar diletakkan mendatar, dimana pada daerah akhir terutama pada daerah kolom, tulangan seharusnya diangkurkan masuk ke kolom. Pendetailan tulangan lainnya yang tidak sesuai standar diperlihatkan pada balok As-2 dan As-3 (Gambar 9), dimana kasus pemasangan penulangan sama dengan penulangan balok As-B di atas dan kait tulangan yang dipasang terbalik.

Gambar 8. Penulangan balok As-C

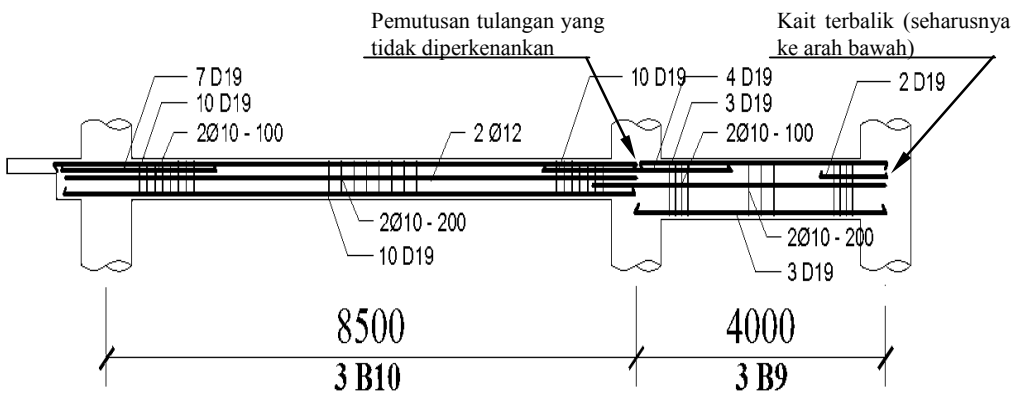
AS 2 & AS 3 +16.50

Gambar 9. Penulangan balok As-2 dan As-3

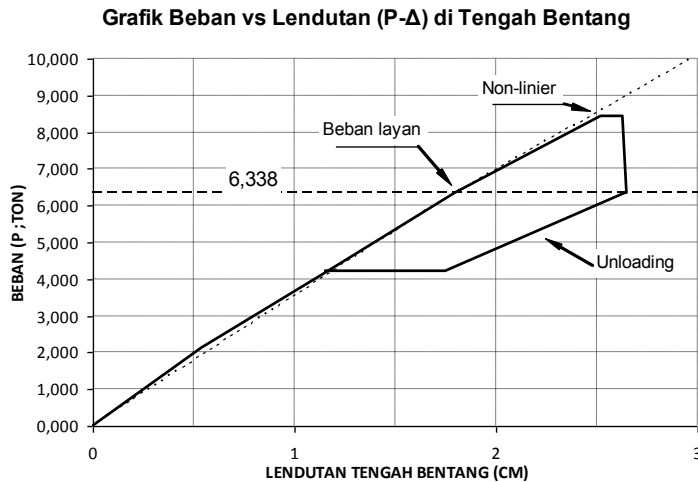
Gambar 12 menunjukkan bahwa hingga beban air mencapai beban ekuivalen sekitar 5-6 ton, dapat dikatakan bahwa perilaku plat masih bersifat linier/proporsional. Pada tahap selanjutnya dalam pengamatan kurva P- Δ (selama kurang lebih 4 jam pertama), ternyata pada beban ekuivalen sekitar 8,5 ton perilaku kurva P- Δ mulai menyimpang dari kondisi linier. Perilaku ini mengindikasikan bahwa beton sudah tidak mampu menahan beban dan tulangan telah leleh.

Gambar 12. Kurva Beban-Lendutan plat di tengah bentang

Mengingat sifat lendutan yang inelastik dan struktur yang diuji adalah struktur eksisting, maka penambahan beban air dihentikan dan dalam pengamatan selama sekitar 1 jam ternyata lendutan plat tetap bertambah. Perilaku ini mirip dengan efek *strain hardening* pada sifat baja. Maka tahap selanjutnya adalah pengurangan beban air secara bertahap untuk menghindari keruntuhan plat.

Berdasarkan pengolahan pada kurva P- Δ , dimana ditentukan kondisi batas linier diambil sekitar 30% dari beban maksimum, maka beban hidup yang dapat dipikul oleh plat eksisting adalah 6,338 ton.

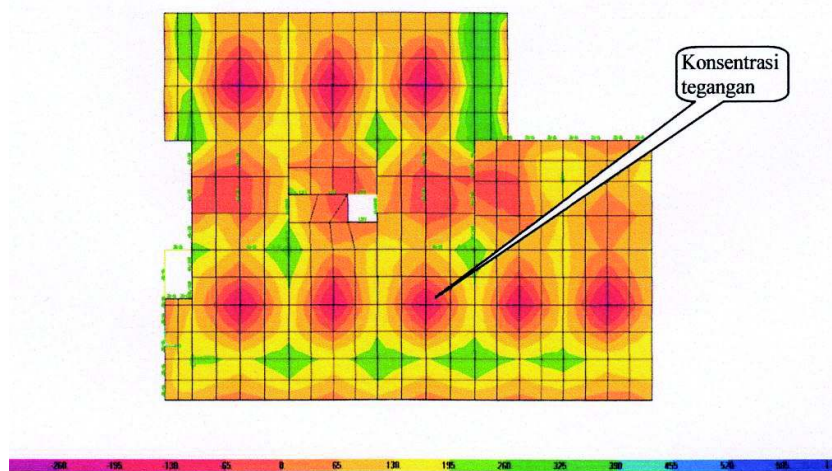
Selain beban layan, juga dilakukan analisa tegangan yang terjadi pada struktur plat. Hasil analisis struktur yang diperlihatkan pada Gambar 13 menunjukkan bahwa terjadi konsentrasi tegangan yang sangat besar di beberapa lokasi plat, yang diperkirakan berada pada daerah yang dilewati garis leleh seperti yang telah dijelaskan pada Gambar 6 di atas. Kondisi tersebut dikhawatirkan dapat memicu deformasi/lendutan plat yang sangat signifikan seperti yang telah diamati di lapangan. Tegangan geser plat yang terjadi memperlihatkan nilai rasio tegangan yang cukup besar (Gambar 14), dimana hal ini salah satunya dapat diakibatkan oleh tebal plat yang relatif tipis ($t = 150$ mm) bila dievaluasi terhadap bentang plat dan beban hidup yang dipikul.

Gambar 13. Diagram tegangan lentur plat eksisting

5. Mengingat konsentrasi tegangan yang terjadi di setiap lantai bangunan yang diperkirakan mempunyai pola dan tempat yang sama, maka pada plat lantai lainnya juga agar segera diperkuat (bisa dengan mempertebal plat dan dipasang tulangan tambahan terlebih dahulu sebelum dicor dengan beton dengan mutu minimal K250).

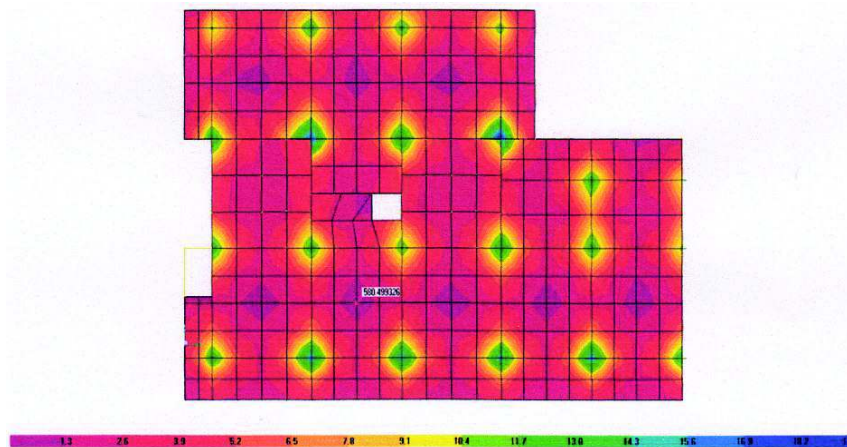
Gambar 14. Diagram tegangan geser plat eksisting
