ANALISA KEBOCORAN PADA BODY MILL / PULVERIZER MENGGUNAKAN METODA ROOT CAUSE FAILURE ANALYSIS (RCFA)

(Studi Kasus di PT. PJB PLTU UBJOM Tanjung Awar-awar)

¹Irwan Sukendar,²Akhmad Syakhroni,³Bagus Tri Prasetyo

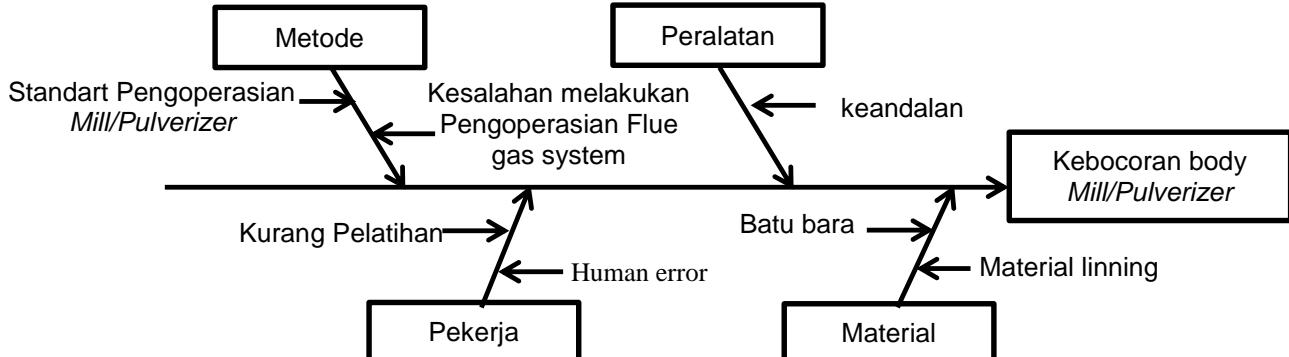
Gambar 1. Diagram Tulang ikan kebocoran body Mill/Pulverizer

Berdasarkan diagram tulang ikan di atas, menunjukkan faktor penyebab terjadinya kebocoran pada body Mill/Pulverizer yang disebabkan oleh faktor material. Untuk membuktikan bahwa kebocoran pipa boiler karena *over velocity* pada material llining body Mill/Pulverizer, maka dibutuhkan analisis lebih lanjut. Berikut analisis menggunakan tulang ikan:

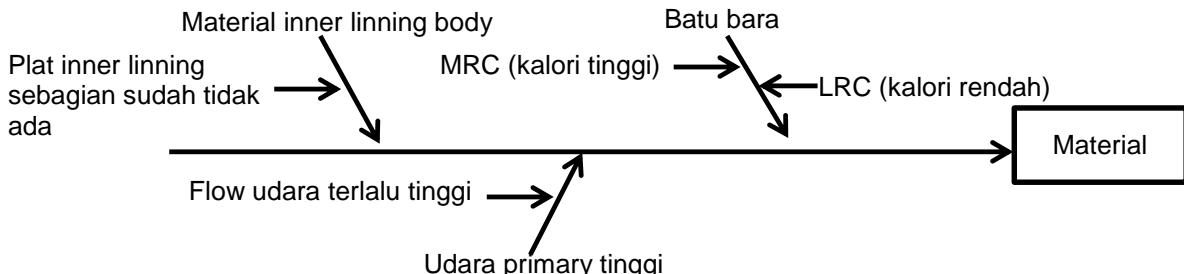
Gambar 2. Diagram Tulang ikan material

Berdasarkan diagram tulang ikan diatas, penyebab terjadinya faktor material pada body Mill/Pulverizer, body mill di lindungi dengan plate Inner Lining untuk mencegah kebocoran keluar menembus body, karena flow batu bara yang masuk kedalam mill maka akan dilakukan alaisa lebih lanjut.

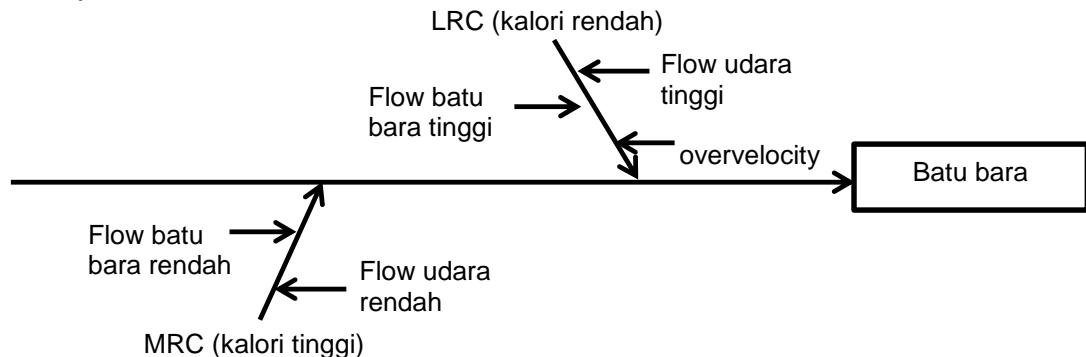
Gambar 3. Diagram Tulang ikan batu bara

Pada gambar 3 diagram tulang ikan batu bara, faktor pakar penyebab kegagalan Mill/Pulverizer yaitu pada material batu bara, pada PT.PJB UBJOM Tanjung Awar-awar memakai batu bara jenis LRC (kalori rendah) dengan ± 4.200 kCal yang menyebabkan batu bara cepat terbakar, treatment di dalam Mill/Pulverizer disesuaikan dengan jenis batu baranya. Untuk jenis LRC karena mudah terbakar flow udara pengangkut atau udara transport semakin tinggi, yang menyebabkan percepatan laju di dalam Mill/Pulverizer. Maka dari pada mudah terjadi kerusakan, pada Mill/Pulverizer PT.PJB UBJOM Tanjung Awar-awar memiliki desain memakai batu bara jenis MRC (kalori tinggi) dengan ± 4.600 kCal. Dari sini sudah diketahui pemermasalah yang menyebabkan kerusakan atau kebocoran pada body Mill/Pulverizer.

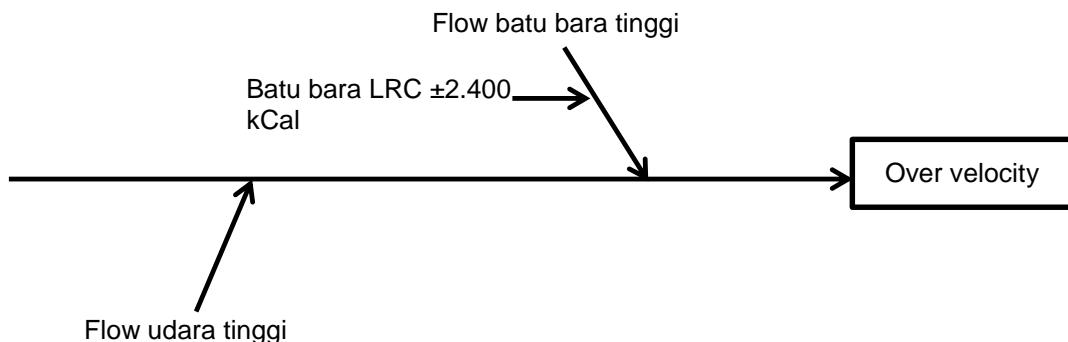
Gambar 4. Diagram Tulang ikan over velocity

Over velocity atau percepatan laju alir pada Mill/Pulverizer di sebabkan oleh pengaruh batu bara dan flow udara yang tinggi.

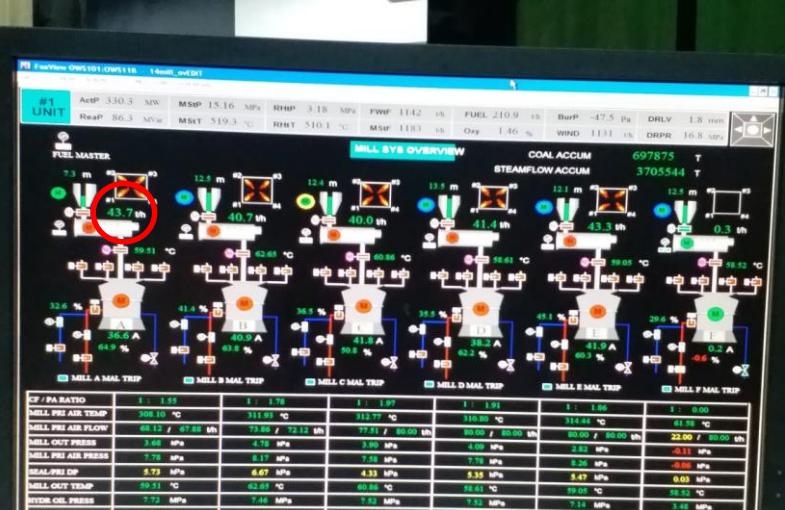
<p>Actual operasi menunjukkan coal flow paling besar 43.7 di Mill/Pulverizer A</p>

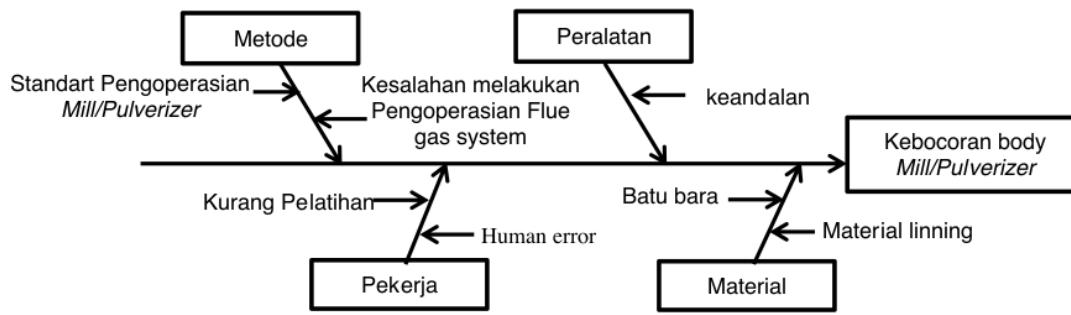
Gambar 1. Diagram Tulang ikan kebocoran body Mill/Pulverizer

Berdasarkan diagram tulang ikan di atas, menunjukkan faktor penyebab terjadinya kebocoran pada body Mill/Pulverizer yang disebabkan oleh faktor material. Untuk membuktikan bahwa kebocoran pipa boiler karena over velocity pada material lining body Mill/Pulverizer, maka dibutuhkan analisis lebih lanjut. Berikut analisis menggunakan tulang ikan:

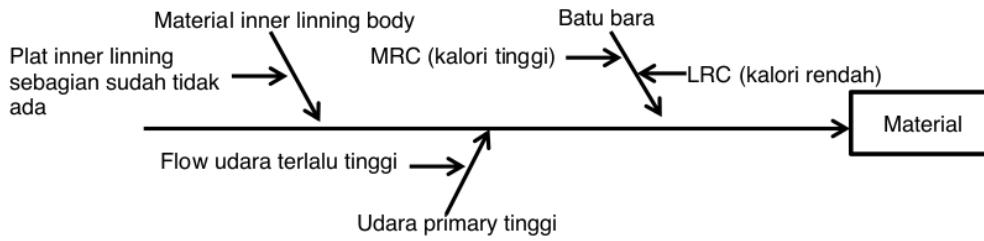
Gambar 2. Diagram Tulang ikan material

Berdasarkan diagram tulang ikan diatas, penyebab terjadinya faktor material pada body Mill/Pulverizer, body mill dilindungi dengan plate Inner Lining untuk mencegah kebocoran keluar menembus body, karena flow batu bara yang masuk kedalam mill maka akan dilakukan alaisa lebih lanjut.

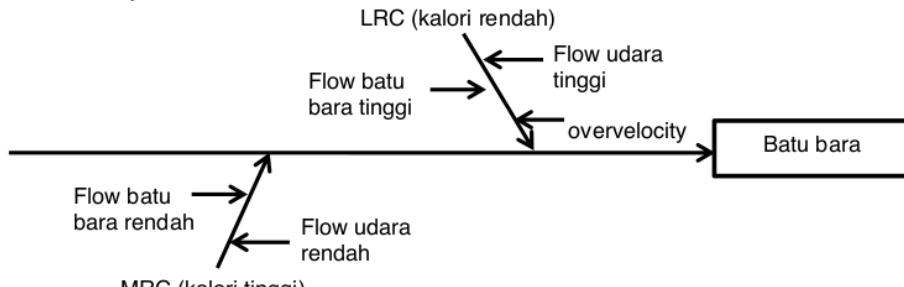
Gambar 3. Diagram Tulang ikan batu bara

Pada gambar 3 diagram tulang ikan batu bara, faktor pakar penyebab kegagalan Mill/Pulverizer yaitu pada material batu bara, pada PT.PJB UBJOM Tanjung Awar-awar memakai batu bara jenis LRC (kalori rendah) dengan ± 4.200 kCal yang menyebabkan batu bara cepat terbakar, treatment di dalam Mill/Pulverizer disesuaikan dengan jenis batu baranya. Untuk jenis LRC karena mudah terbakar flow udara pengangkut atau udara transport semakin tinggi, yang menyebabkan percepatan laju di dalam Mill/Pulverizer. Maka dari pada mudah terjadi kerusakan, pada Mill/Pulverizer PT.PJB UBJOM Tanjung Awar-awar memiliki desain memakai batu bara jenis MRC (kalori tinggi) dengan ± 4.600 kCal. Dari sini sudah diketahui pemermasalahan yang menyebabkan kerusakan atau kebocoran pada body Mill/Pulverizer.

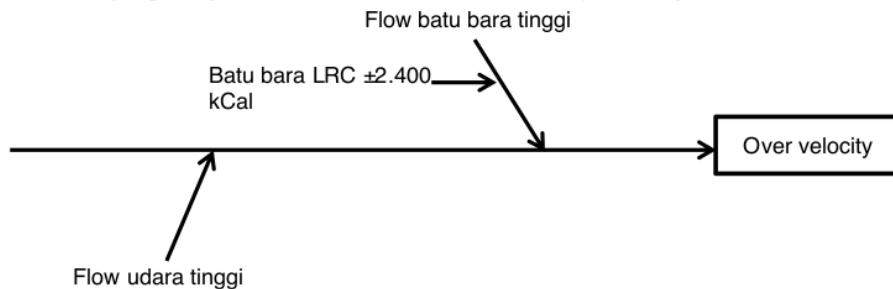
Gambar 4. Diagram Tulang ikan over velocity

Over velocity atau percepatan laju alir pada Mill/Pulverizer di sebabkan oleh pengaruh batu bara dan flow udara yang tinggi.

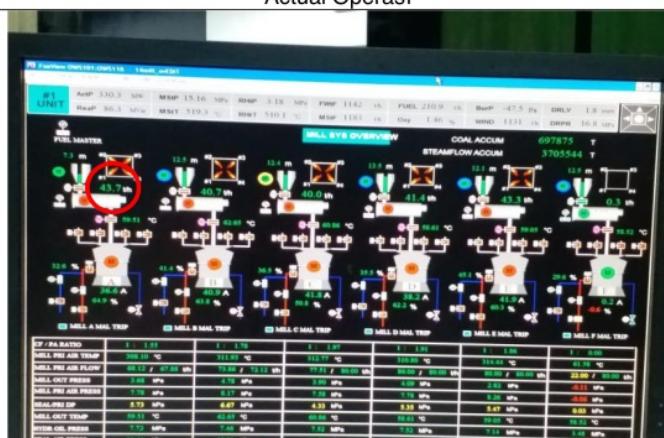
Actual operasi menunjukkan coal flow paling besar 43.7 di Mill/Pulverizer A
