SEMINAR NASIONAL TEKNIK SIPIL III 2013

KEMAMPUAN LAYAN PLAT LANTAI EKSISTING DITINJAU DARI ASPEK PERENCANAAN DAN HASIL PENGUJIAN

Antonius¹, Prabowo Setiyawan² dan Danna Darmayadi³

Kata kunci: plat lantai; kemampuan layan; detail tulangan; Loading Test

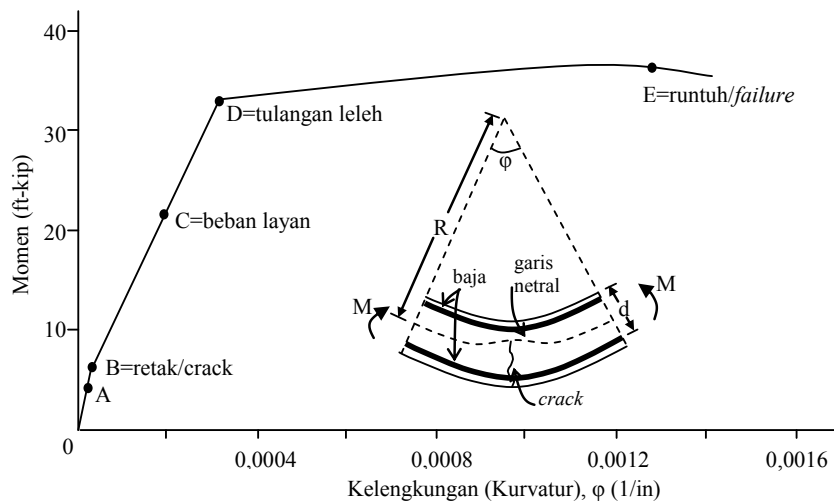
Gambar 3. Perilaku momen-kurvatur balok beton bertulang [Wight and MacGregor 2009]

Secara umum, plat lantai karena ukuran panjang dan lebarnya relatif sangat besar terhadap tebalnya maka plat tersebut akan mengalami lentur, baik searah maupun dua arah tergantung jenis plat yang digunakan. Secara garis besar, perilaku balok maupun plat beton bertulang dalam menahan lentur dapat dijelaskan seperti Gambar 3.

Pada saat awal, dimana retak belum terjadi, nilai kelengkungan yang terjadi akibat momen maupun beban yang bekerja adalah sangat kecil, sehingga distribusi tegangan yang diperoleh pada dasarnya masih linier (titik A). Pada kondisi ini hubungan momen dan kelengkungan pada penampang juga bersifat linier (lihat segmen O-B).

Jika beban yang bekerja terus ditingkatkan, retak akan terjadi pada tepi bawah penampang yang mengalami momen maksimum. Retak terjadi pada saat tegangan tarik pada tepi bawah mencapai kekuatan tarik beton. Pada saat terjadi gaya tarik pada beton di lokasi retak akan ditransfer ke tulangan baja, sehingga penampang beton yang efektif dalam menahan momen menjadi berkurang. Pada saat ini kekakuan balok juga berkurang (segmen B-C-D). Jika beban terus ditingkatkan, pada akhirnya tulangan baja akan leleh (titik C). Setelah leleh terjadi, kelengkungan balok meningkat dengan cepat dengan sedikit peningkatan pada momen (segmen D-E). Titik C tersebut di atas sering disebut dengan batas layan struktur.

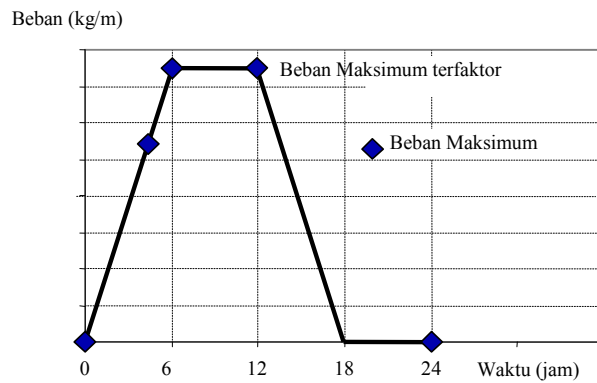
Gambar 4. Skema tahap pembebanan Loading Test

Skema pembebanan air dilakukan secara bertahap yang diperlihatkan pada Gambar 4. Pentahapan beban sampai dicapai beban maksimum terfaktor adalah dalam waktu enam jam pertama. Apabila kurva Beban-Perpindahan yang diperoleh tidak menunjukkan tanda terjadi deformasi inelastik maka pengisian beban air dilakukan hingga dicapainya beban maksimum terfaktor dimana beban ini berlangsung statis selama enam jam. Selama waktu tersebut diamati perilaku plat hingga dalam enam jam terakhir dilakukan pengurangan beban sampai air kosong (beban nol). Apabila selama proses penambahan beban tersebut terjadi deformasi inelastik ataupun sifat non-linearitas yang tinggi pada kurva beban-deformasi, maka pembebanan segera dihentikan dan langsung dilakukan pengurangan beban secara bertahap.

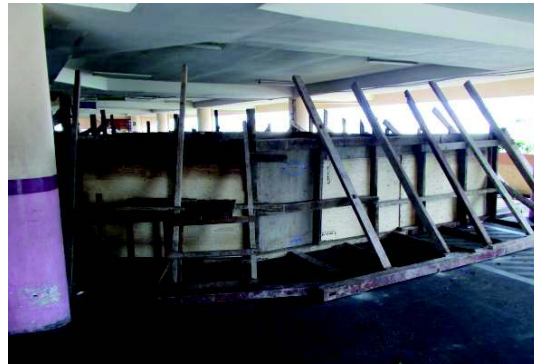
Gambar 10. Pemasangan bekisting untuk Loading Test

Plat lantai yang akan dilakukan Loading test adalah Plat Lantai 6 (paling kritis) yaitu antara As 2-3 dan As B-C. Berdasarkan hasil pengukuran di lapangan, bentang bersih plat lantai adalah 5x6,5 meter dengan tebal 150 mm. Langkah pertama Loading test adalah dengan membuat bak untuk menampung beban air pada plat lantai yang akan diuji. Bak air berfungsi sebagai cetakan (bekisting) dan terbuat dari kayu dan multiplek tebal 15 mm (Gambar 10). Untuk menghindari kebocoran di atas plat lantai dan di sisi dinding, maka di sebelah dalam bak dipasang plastik tebal. Untuk mengukur lendutan plat, di tengah bentang dipasang LVDT dengan kapasitas 100 mm (titik 1). Pada titik 2, 3, 4 dan 5 dipasang dial gauge kapasitas 25 mm. Skema penempatan pengukur lendutan ditunjukkan pada Gambar 11.
