## **PERSPEKTIF PENGARUH ELEMEN STRUKTUR GEDUNG TERHADAP PENGELOLAAN LINGKUNGAN RUMAH SAKIT**

**Hermin Poedjiastoeti<sup>29</sup>, Gata Dian Asfari<sup>30</sup>, dan Antonius<sup>31</sup>**

Rumah sakit yang ditinjau adalah rumah sakit swasta yang berada di kota Pekalongan, yaitu rumah sakit Budi Rahayu. Dengan menggunakan metoda dan kriteria evaluasi yang ditetapkan, pemeriksaan diobeservasi secara langsung untuk mengumpulkan data-data yang diperlukan, yaitu data *As Built Drawings*, data visual dan data pengukuran berupa rekaman angka atau diagram. Selama survey berlangsung juga dilakukan *snowball interview* antara tim pemeriksa dengan pihak pengelola. Selain bertujuan untuk menggali informasi tentang riwayat dan kondisi bangunan selama dioperasikan juga untuk menentukan secara tepat bagian dari bangunan yang harus diperiksa.

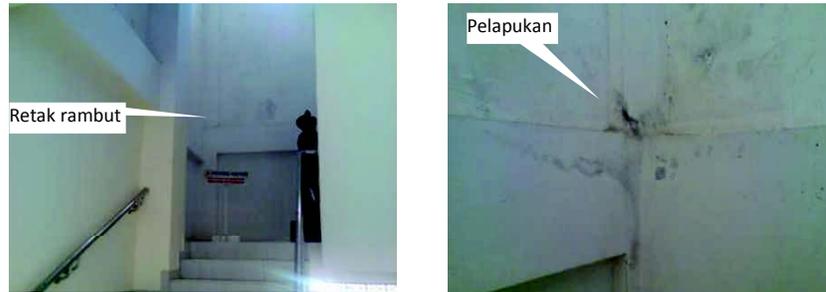
Gambar 1. Retak rambut dan pelapukan pada daerah pertemuan balok-kolom

Pengamatan pada sudut-sudut bangunan menunjukkan bahwa terdapat elemen struktur yang mengalami pelapukan ataupun lembab dan juga terindikasi terjadinya retak rambut (Gambar 1). Retak rambut dan pelapukan tersebut umumnya terjadi pada sudut pertemuan balok-kolom. Mengingat

lokasinya berada di sudut bagian struktur dan di daerah tersebut juga merupakan daerah kamar mandi, toilet maupun wc, yang otomatis dilalui oleh pipa-pipa saluran dan daerah tersebut sangat rentan dengan terjadinya kebocoran sehingga akibatnya rembesan juga terjadi pada daerah tersebut.

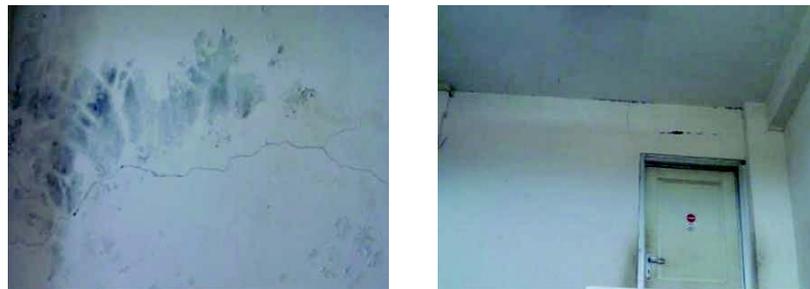
Gambar 2. Retak rambut pada dinding dan plafon

Gambar 2 memperlihatkan beberapa contoh terjadinya retakan pada daerah dinding maupun langit-langit (plafon). Arah retakan secara horisontal mengindikasikan terjadinya penurunan bangunan meskipun tidak signifikan dan juga menunjukkan tidak adanya ikatan yang kuat diantara dinding dengan balok maupun kolom. Observasi

terhadap ruangan yang berbatasan langsung dengan dinding tersebut ternyata adalah ruangan kamar mandi dan wc sehingga terdapat saluran pembuangan. Terjadinya rembesan pada dinding dimungkinkan dengan terjadinya kebocoran pipa-pipa saluran.

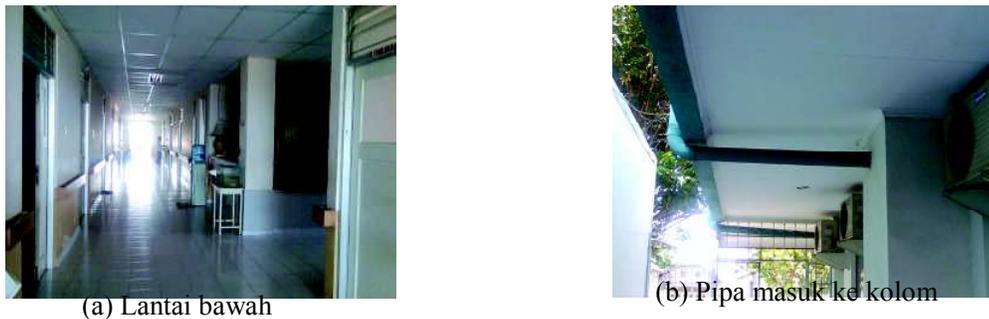
Gambar 3. Kondisi lantai bawah dan pemasangan pipa pada struktur kolom

(a) Lantai bawah

(b) Pipa masuk ke kolom

Berdasarkan pengamatan visual maupun penyelidikan pada lantai bawah bangunan, tidak ditemukan adanya kerusakan pada lantai maupun retak-retak, sebagai ilustrasi ditunjukkan pada Gambar 3.a. Kondisi tersebut menunjukkan secara umum tidak ada penurunan bangunan yang berarti, atau apabila ada penurunan bangunan maka penurunan tersebut terjadi secara bersama sama. Dengan demikian pipa-pipa maupun saluran pembuangan yang berada di bawah bangunan dapat dianggap aman terhadap kemungkinan terjadinya kebocoran ataupun rusak. Demikian pula dengan adanya pipa

yang dipasang/masuk pada elemen struktur kolom (Gambar 3.b), maka dengan kondisi bangunan tersebut pipa tersebut aman terhadap kemungkinan kerusakan yang terjadi.

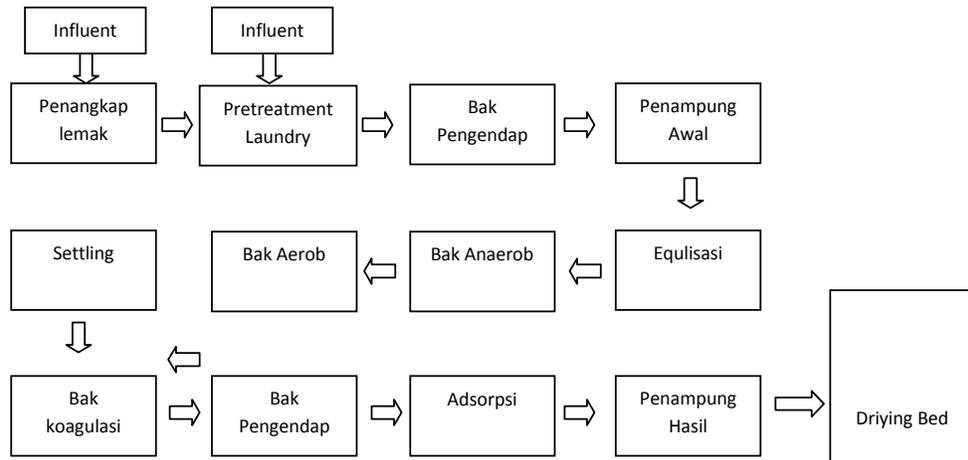
Gambar 4. Skematis IPAL RS Budi Rahayu Pekalongan

Pengelolaan seluruh air kotor/air limbah RS Budi Rahayu yaitu dengan cara diolah secara fisik dan kimia di instalasi pengolahan air limbah (IPAL). Secara skematis pengolahan air limbah RS Budi Rahayu ditunjukkan pada gambar 4.

Berdasarkan data hasil analisis laboratorium terhadap sampel limbah cair RS Budi Rahayu yang diukur pada bulan April 2010, menunjukkan bahwa parameter amoniak bebas (NH<sub>3</sub>-N bebas) telah melampaui baku mutu limbah untuk kegiatan Rumah Sakit (Tabel 3). Hal ini menunjukkan kondisi pengolahan di IPAL masih fluktuatif, sehingga proses pengolahan perlu disempurnakan.
